### 島根原子力発電所3号機の建設工程の変更について

## 制御棒駆動機構（CRD）動作不良の調査状況（概要）

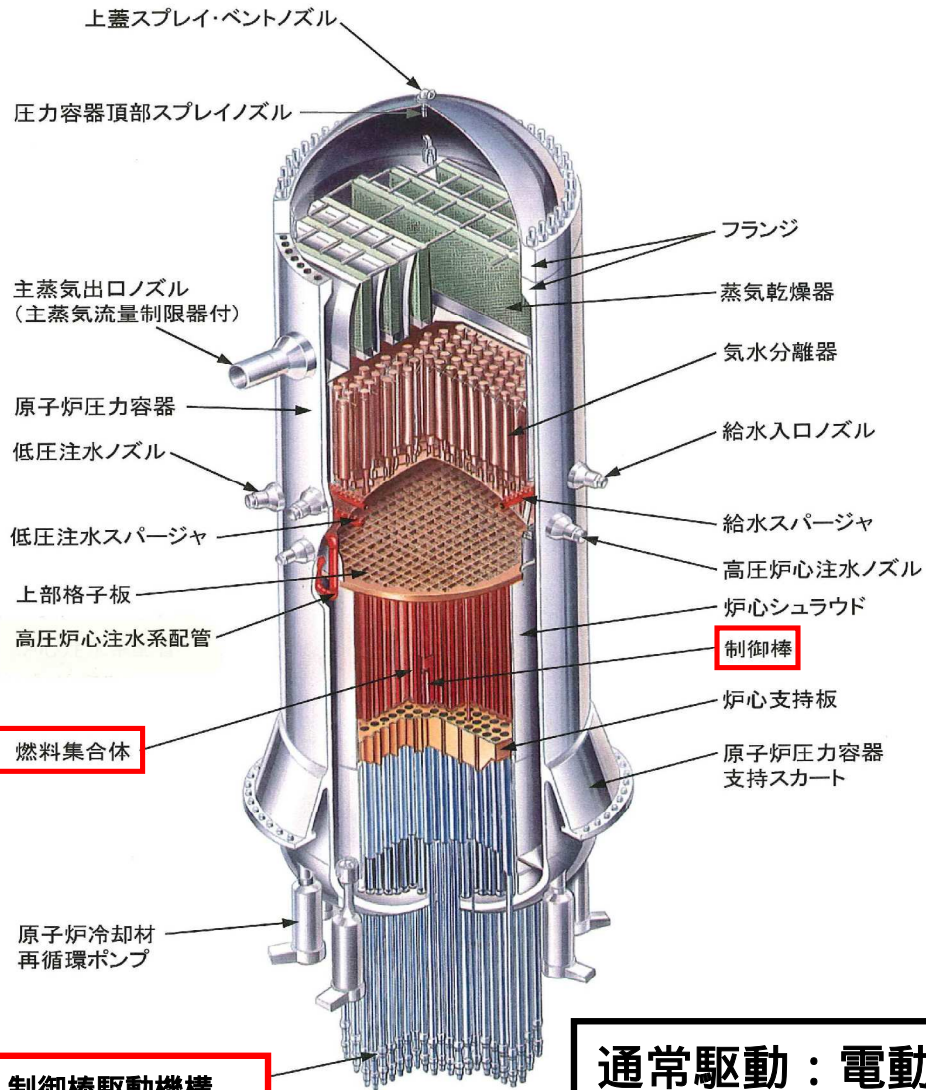
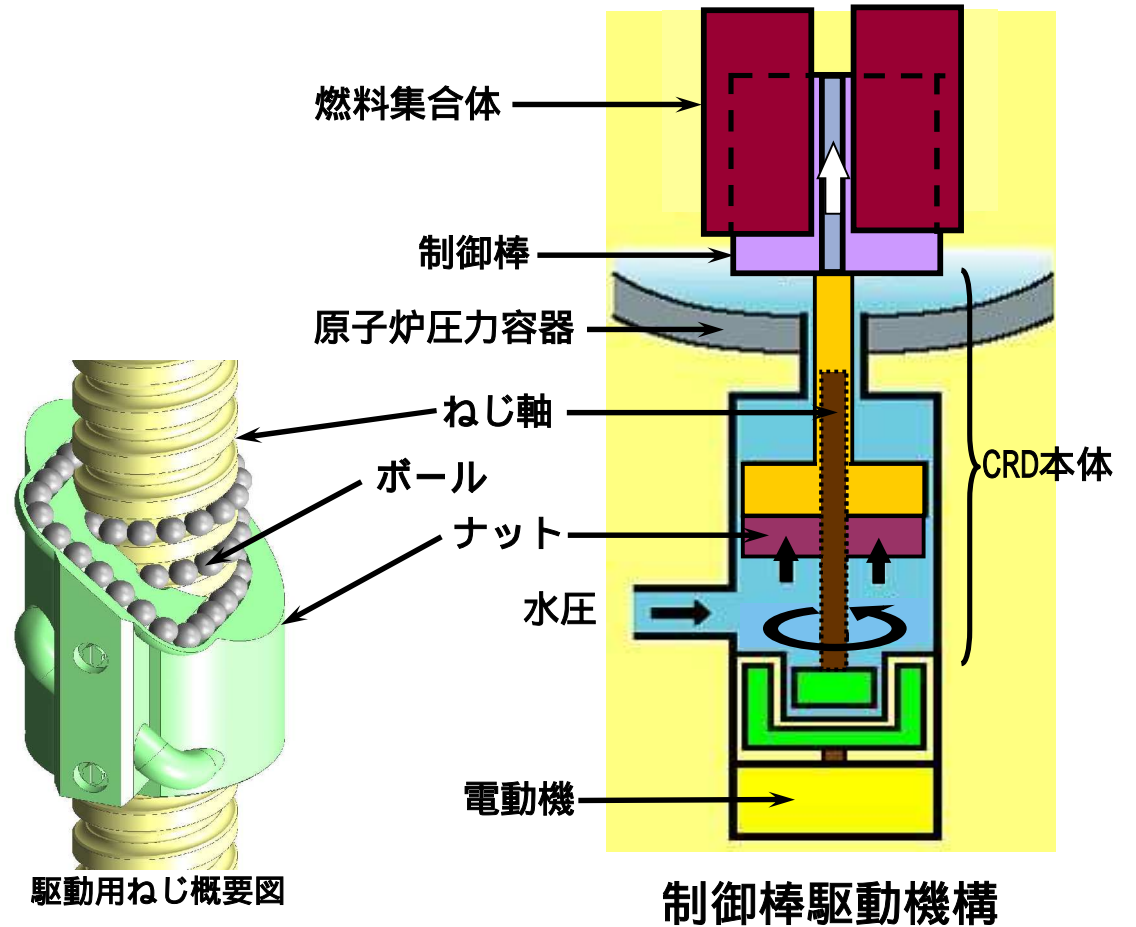
# 制御棒駆動機構について

動作不良を確認したCRD本体を分解点検した結果、駆動用ねじにへこみ・傷が認められ、金属剥離片等の異物が付着していた。

以上のことから、動作不良の原因は、異物が駆動用ねじに噛み込み、駆動用ねじの抵抗力（回転抵抗）が増大し、電動機の駆動力を超えたことであると推定した。

CRD205体全数を取り外し、CRDを製作したメーカーの工場において分解点検、清掃を行ったうえで、再据付する。

また、分解点検の際には、駆動用ねじの傷等の程度に応じて、交換あるいは手入れを行うとともに、分解点検を通して推定原因の妥当性を検証する。

CRD再据付時の異物混入を防ぐため、原子炉压力容器内の清掃を行うとともに、清浄な水を用いた再据付けを実施する。
