会 社 名 株式会社ウッドフレンズ
代表者名 代表取締役 前田 和彦
(J A S D A Q ・ コード 8886)
連絡先
役職・氏名 総務部長 寺本 博
電話 052-249-3503

準耐火建築物に関する不適合施工について

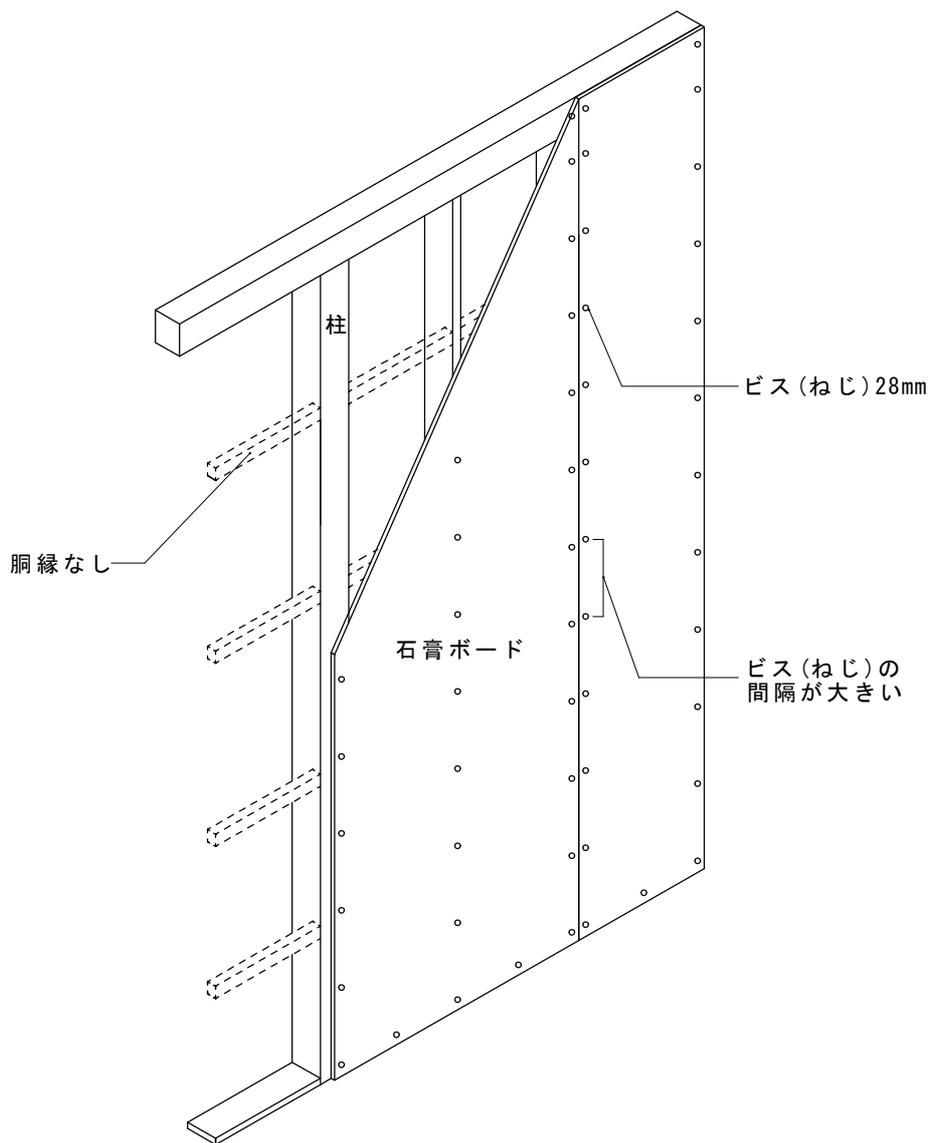
間仕切壁 (イメージ)

準耐火構造（※1）の間仕切壁の施工方法について、間仕切壁の45分準耐火構造の国土交通大臣認定（認定申請者：一般社団法人石膏ボード工業会、認定番号QF045BP-9071（平成14年5月16日以前は準耐火（通）W1001））に適合しない施工方法が3点ありました。（別紙のイメージ図を参照願います。）

- (1) 石膏ボードの下地に規定で定めた横胴縁が施工されていないこと。
- (2) 石膏ボード用くぎ 長さ38.1mm以上、もしくは、石膏ボード用スクリューねじ 長さ40mm以上で留め付ける規定に対し、28mmのビス（ねじ）で施工していたこと。
- (3) 石膏ボードを留めるスクリューねじの間隔がボード外周部150mm、中間部200mmの規定に対し、当社は外周部、中間部ともに200～250mmであったこと。

現在当社では、該当物件の準耐火性能を担保し、現在お住まいの物件についてお客様にご安心いただくために、間仕切壁に関して新たに現行の施工方法による国土交通大臣認定取得の準備をしております。

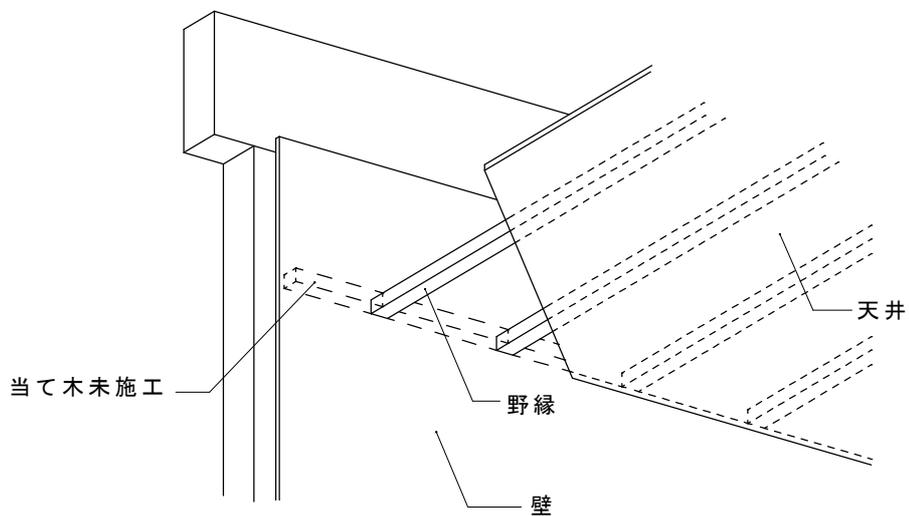
床の直下の天井と壁 (イメージ)

また、床直下の天井にて、告示に適合しない施工方法が1点ありました。（別紙のイメージ図を参照願います。）

- (1) 床直下の天井と壁の取り合い等の部分の裏面に当て木が施工されていないこと。

なお、壁と天井の取合い部分で施工方法に不適合が認められた部位につきましては、特定行政庁の指導のもと、改修工事などの対策を実施させて頂く方針であります。
