平成 30 年 12 月 19 日

会 社 名 北陸電力株式会社
代表者名 代表取締役社長 社長執行役員 金井 豊
(コード：9505 東証一部)
問合せ先 火力部火力業務チーム統括(課長)
山田 真一
(TEL 076-441-2511)

七尾大田火力発電所 2 号機タービン損傷に関する原因と対策について (続報)

七尾大田火力発電所 2号機 タービン損傷原因と再発防止対策について

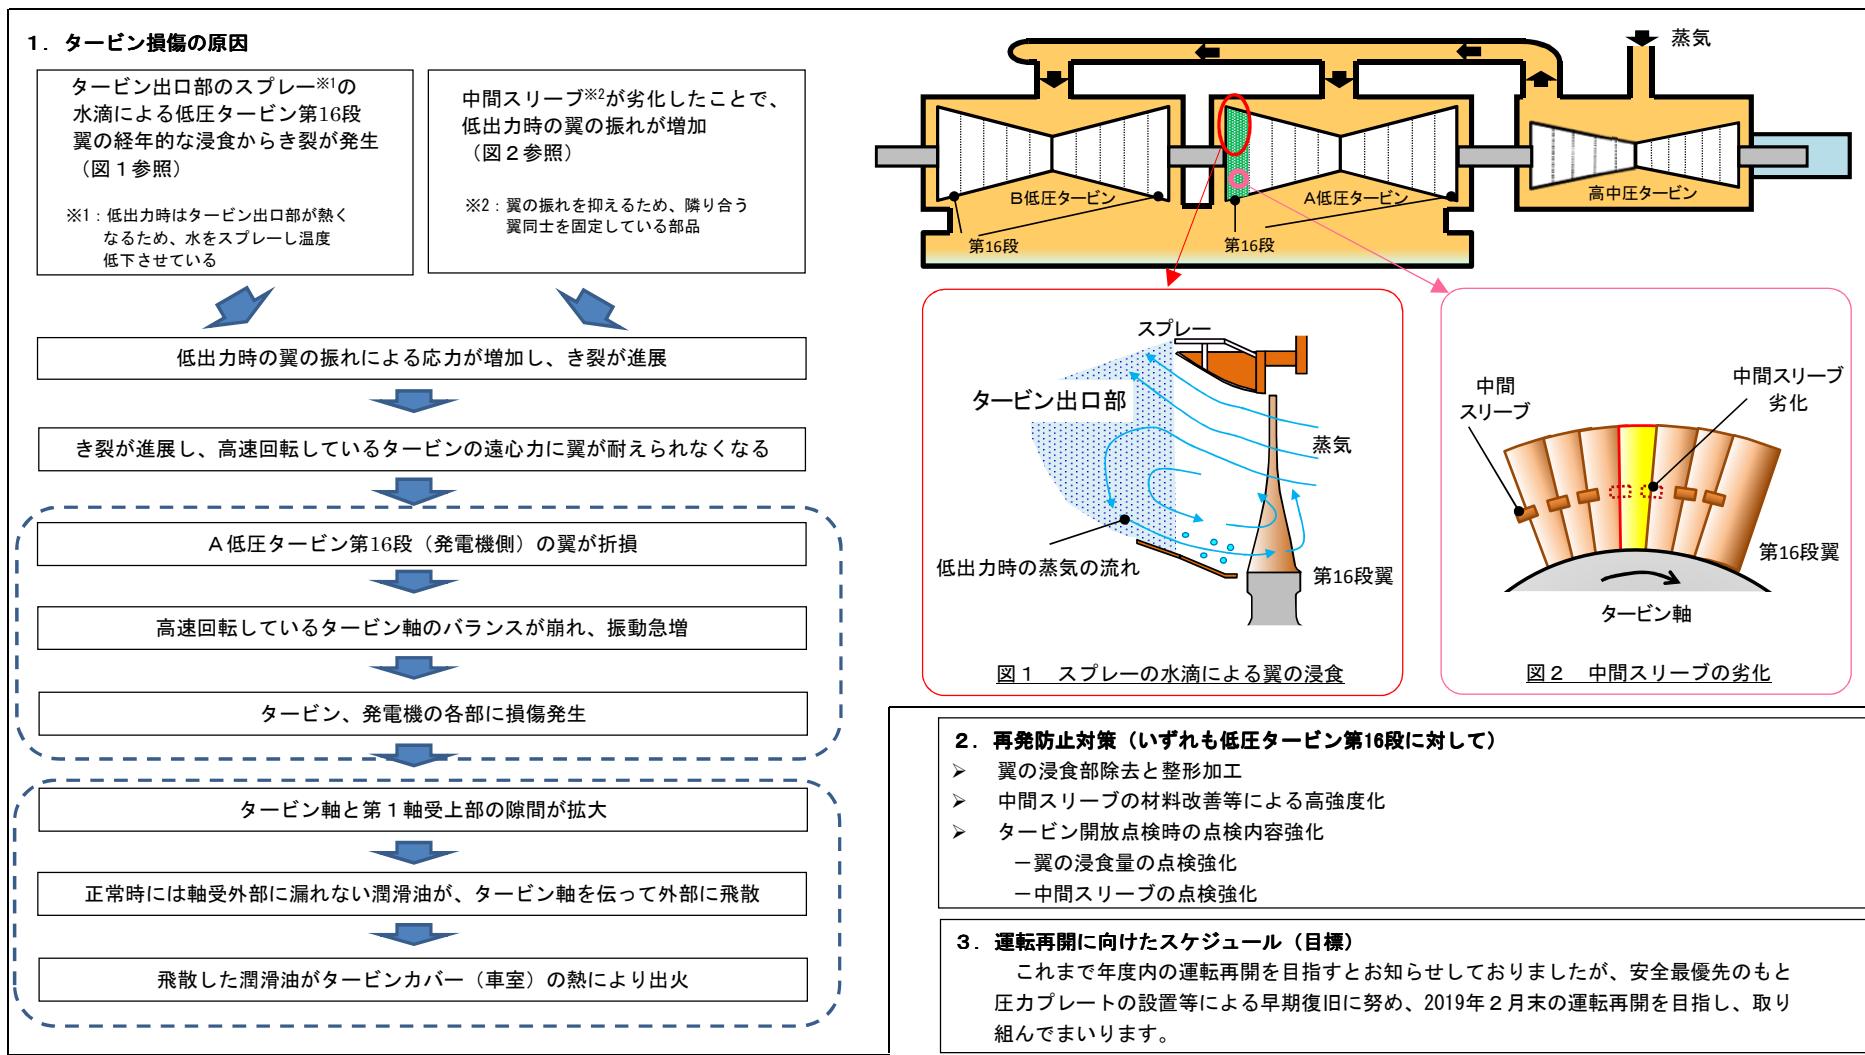
低圧タービン第16段翼において「経年的な浸食によるき裂の発生」と「隣り合う翼同士を固定している部品(中間スリーブ)の劣化による翼の振れ増加」が複合したことにより、翼の損傷に至ったと特定しました。

本事象に対し、低圧タービン第16段翼の「翼の浸食部除去と整形加工」「中間スリーブの材料改善等による高強度化」「タービン開放点検時の点検内容強化」により、再発防止を図ります。

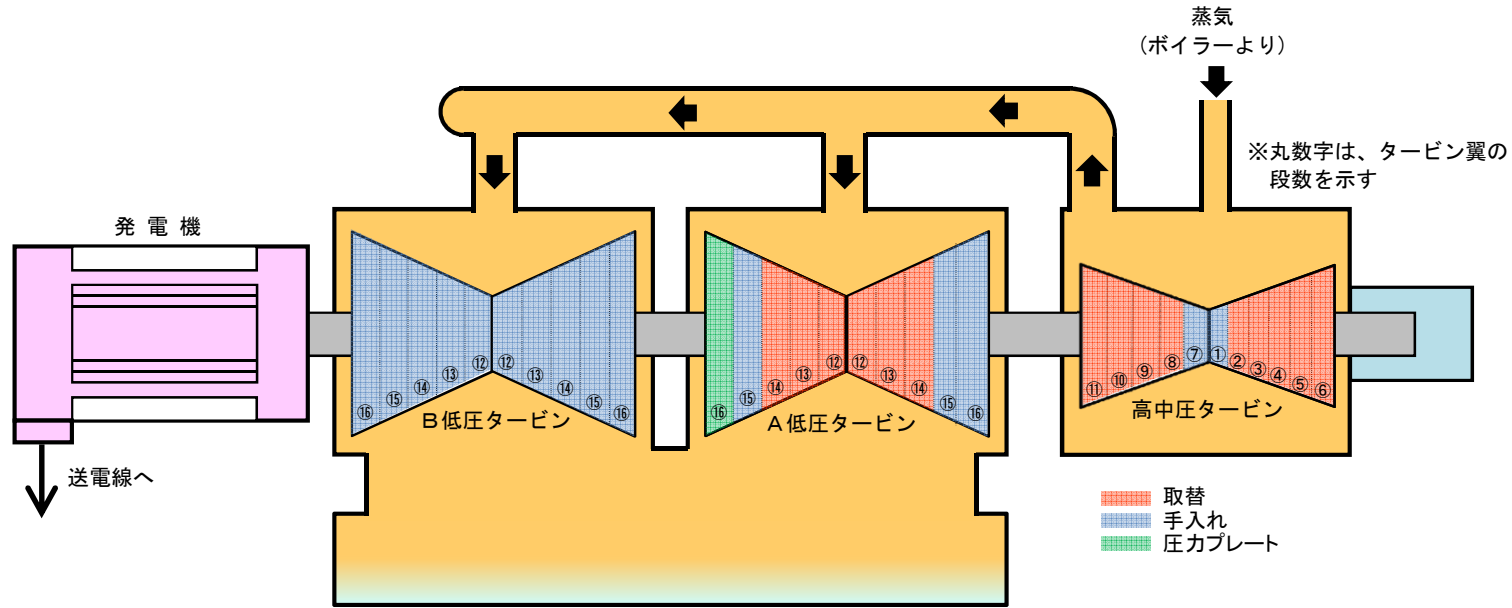
4. 損傷箇所の補修について

機器名	損傷状況	主な補修内容
高中圧タービン	<ul style="list-style-type: none"> 全11段中全ての翼の外周に設置した帯板（以下「帯板」）に接触跡 全11段中5段の帯板の一部飛散 軸受の変形 	<ul style="list-style-type: none"> 第2～6段の翼の取替 第8～11段の翼の取替（第8段の翼は材料変更し、取替） 第1段、第7段の翼は、手入れし使用 軸受の取替
A 低圧タービン	<ul style="list-style-type: none"> 【第16段（発電機側）】全68枚 翼の折損（9枚） 翼の外周部の飛散（59枚） 【第12～15段（発電機側）、第12段～第16段（タービン前方側）】 全9段中8段の帯板に接触跡 全9段中4段の帯板の一部飛散 軸受の変形、ずれ 	<ul style="list-style-type: none"> 第16段（発電機側）に圧カプレートを設置 第12～14段（発電機側、タービン前方側）の翼の取替 第15段（発電機側、タービン前方側）、第16段（タービン前方側）の翼は、手入れし使用 軸受の取替
B 低圧タービン	<ul style="list-style-type: none"> 全10段中7段の帯板に接触跡 軸受の変形 	<ul style="list-style-type: none"> 全10段の翼を手入れし使用 軸受の取替
発電機	<ul style="list-style-type: none"> 碍子の割れ 配管溶接部に貫通き裂（1箇所） 	<ul style="list-style-type: none"> 碍子の取替 配管の取替
