(開示事項の経過) 当社向島工場における不適切行為について

向島工場での橋梁等の製作における不適切行為

中間報告書

令和 7年11月 6日

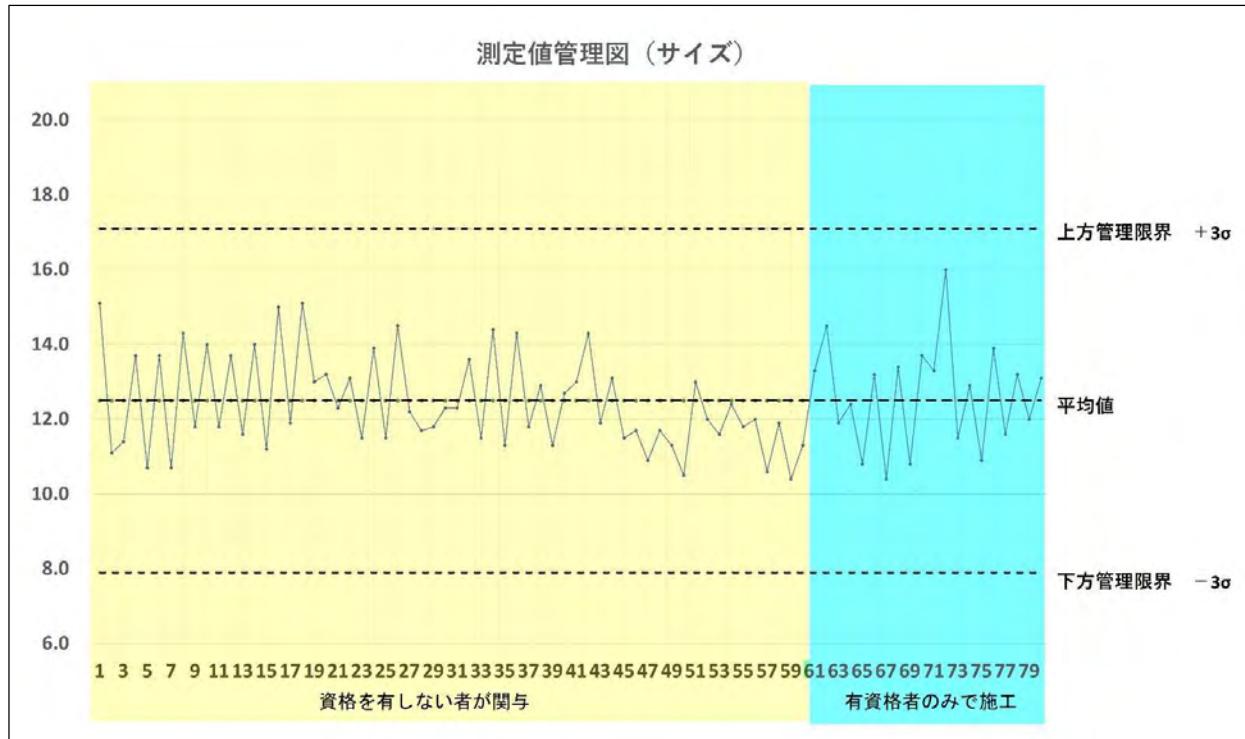
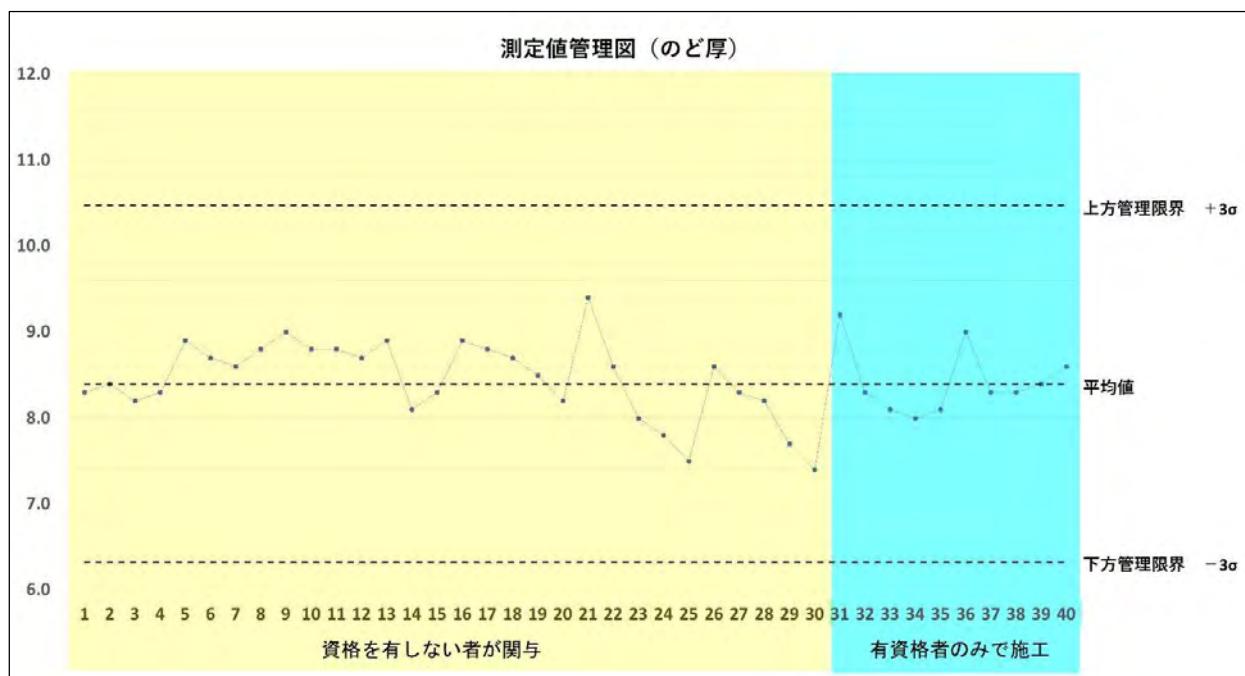
- III. (ア) 「Wiki-Scan」による対物確認結果の抜粋（ビード形状のばらつき：主桁の首溶接を100mm 間隔で計測）

有資格者のみが施工したブロックと資格を有しない者が関与した可能性があるブロックを比較したところ、ビード形状のばらつきに明確な違いは見られない。

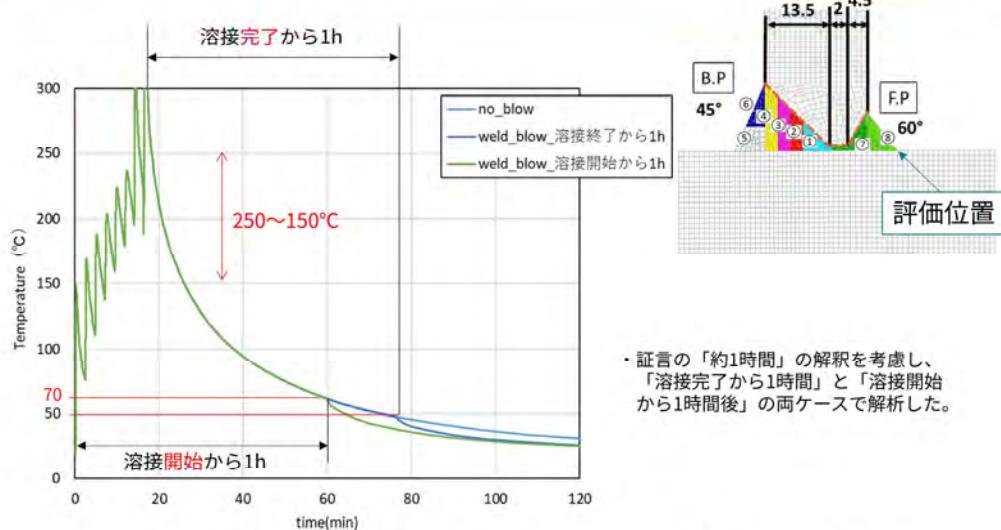
止端の温度

・証言の「約1時間」の解釈を考慮し、「溶接完了から1時間」と「溶接開始から1時間後」の両ケースで解析した。

- 遅れ割れの原因となる拡散性水素が最も活性に放出される150~250°Cの温度域は、溶接開始から18~26分、溶接完了後2~10分の自然冷却中に通過します。今回、冷却時間短縮のため行ったブローによる温度を下げる行為（溶接完了後約1時間）は、この水素放出のピーク後であるため、品質への影響は極めて少ないと考えています。

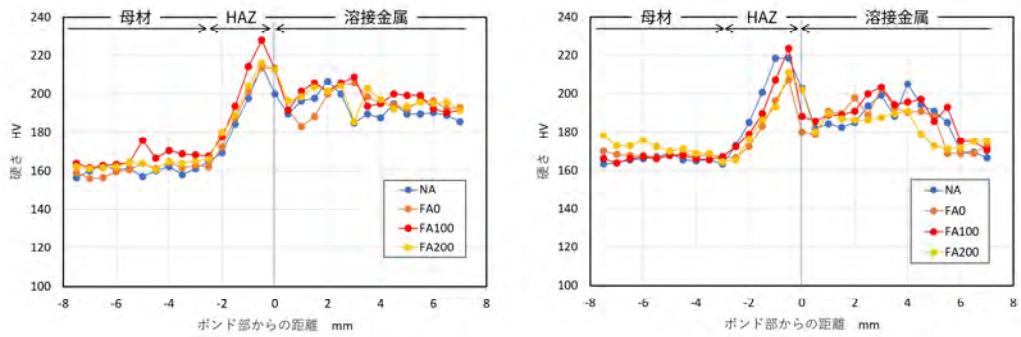
溶接部の硬さ測定結果

各試験体の硬さ分布には有意な差は見られない。

一般的に炭素鋼の溶接部は、硬さの上限をHV350と
している。

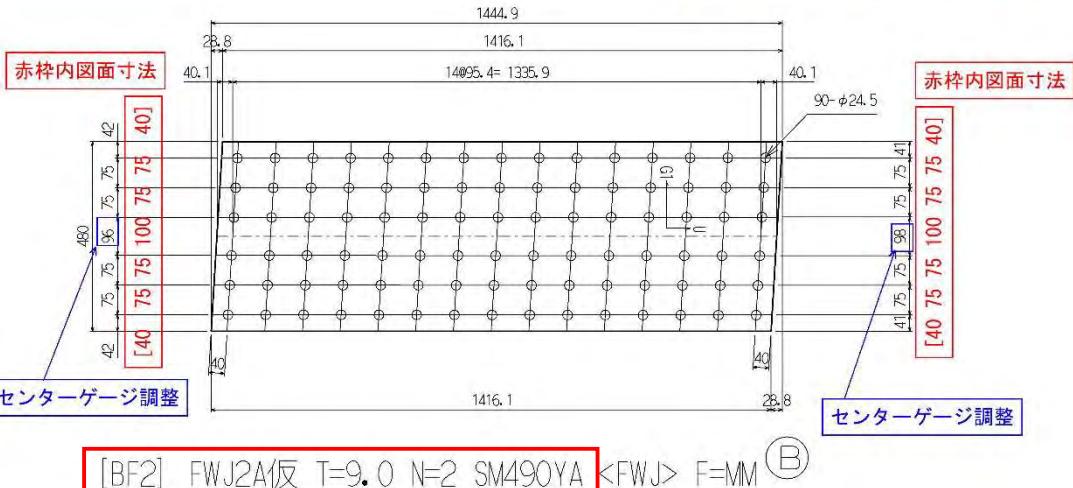
【再製作部材の寸法】

【仮のSPL】
後日、同寸法で正規SPL製作

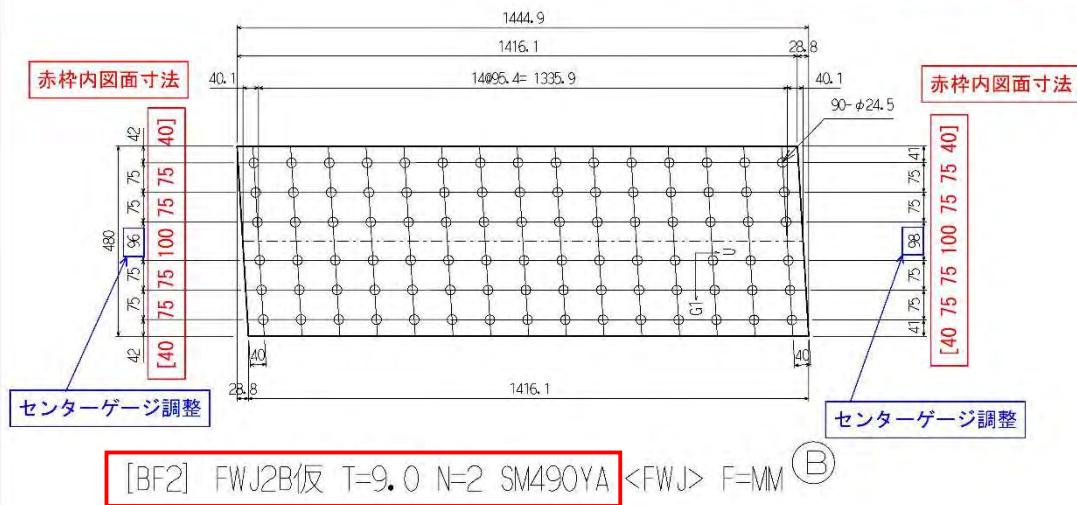
【再製作部材の寸法】

【仮のSPL】
後日、同寸法で正規SPL製作

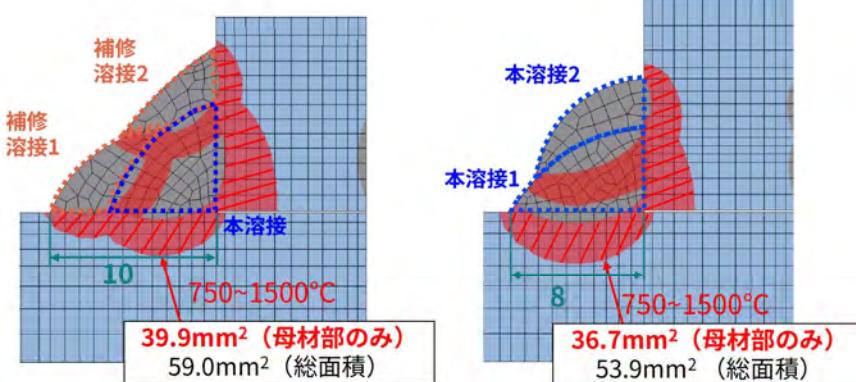
本来の溶接との比較評価 热影響部 (750°C以上) 中央断面で評価

- 一般に、溶接金属は母材と比較して強度が高くなるよう設計されており、溶接金属に生じる熱影響部が継手強度に及ぼす影響は小さいと考えられる。そのため、母材に生じる熱影響部の面積で評価する。
- 母材に生じた熱影響部（斜線部）の範囲はそれぞれ39.9mm²（本溶接+補修溶接1,2） 36.7mm²（本溶接1,2）と同程度となるため、本溶接+補修溶接1, 2で生じる熱影響部は本来の溶接と同等であると考えられる。

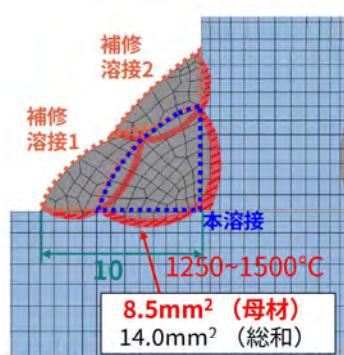
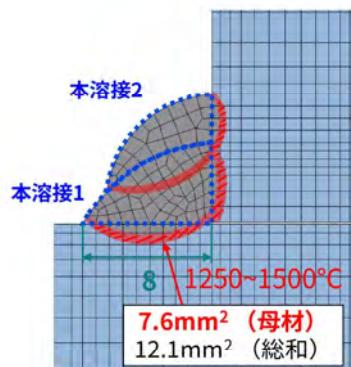
本来の溶接との比較評価 粗粒域 (1250°C以上) 中央断面で評価

- 熱影響部において、最も脆化が懸念される粗流域の範囲を評価した。
- P11同様、母材に生じる粗粒域の面積で評価すると、それぞれ8.5mm² (本溶接+補修溶接1,2), 7.6mm² (本来の溶接) と同程度となった。このため、本溶接+補修溶接1, 2での強度は本来の溶接と同等であると考えられる。

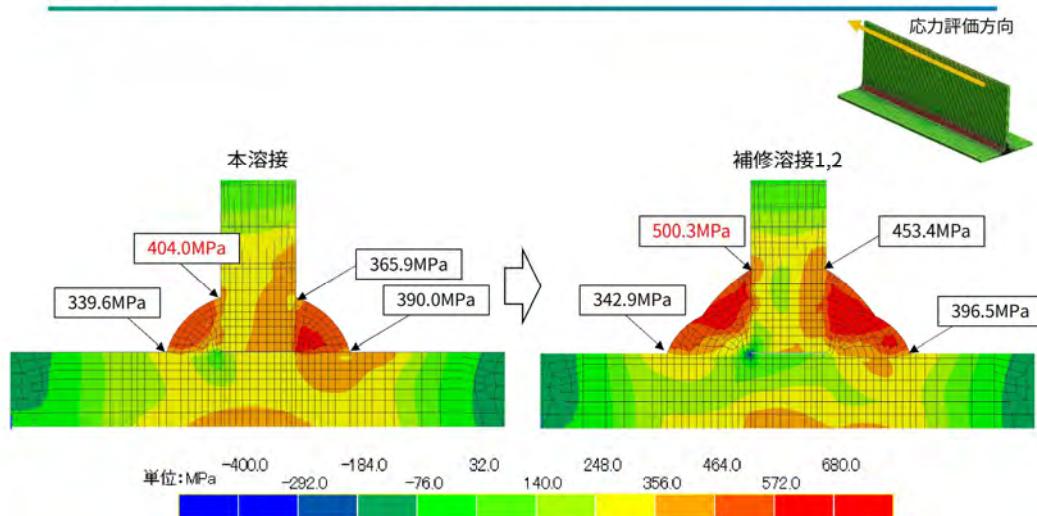
補修による溶接線方向の残留応力の変化

- 補修溶接により、止端近傍の残留応力（溶接線方向）の最大値は約100MPa増加する。
- 残留応力の影響についてはP17にて評価する。

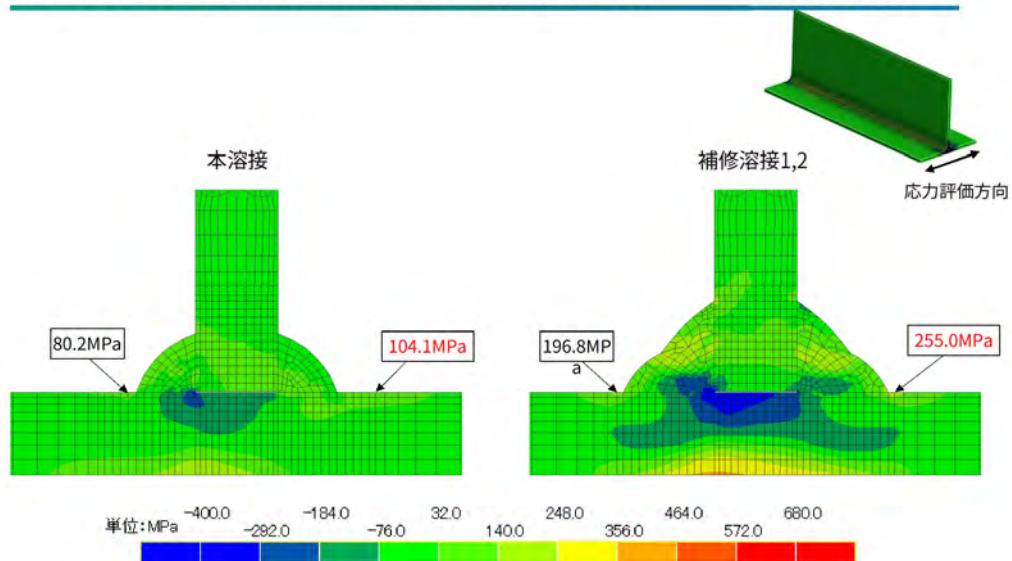
補修による溶接線垂直方向の残留応力の変化

- 補修溶接により、止端近傍の残留応力（溶接線垂直方向）の最大値は約150MPa増加する。
- 残留応力の影響についてはP18にて評価する。

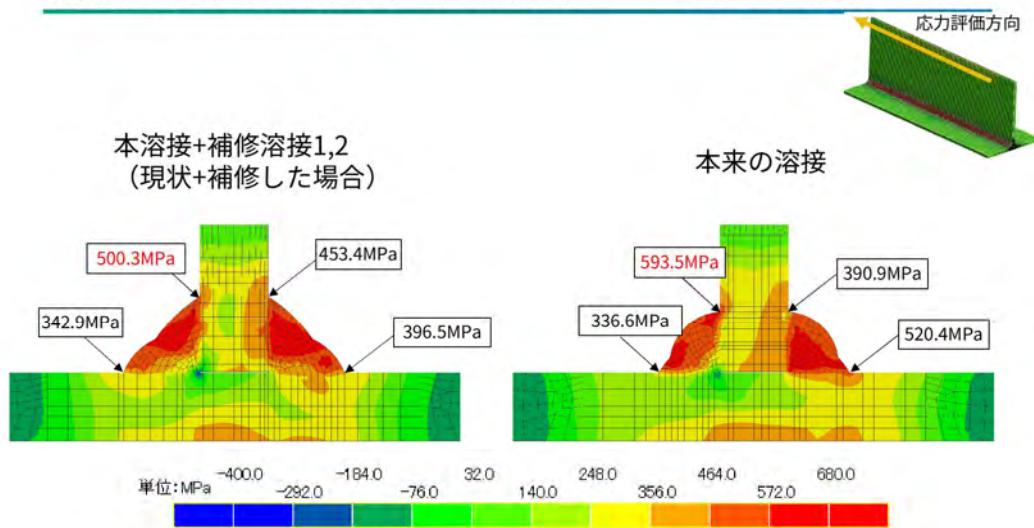
本来の溶接との比較評価 溶接線方向 中央断面で評価

- 疲労き裂の起点となり得る溶接止端近傍の残留応力（溶接線方向）の最大値は、それぞれ500.3MPa（本溶接+補修溶接1,2）、593.5MPa（本来の溶接）となる。
- 本溶接+補修溶接1,2で生じる残留応力は本来の溶接と同程度と考えられる。

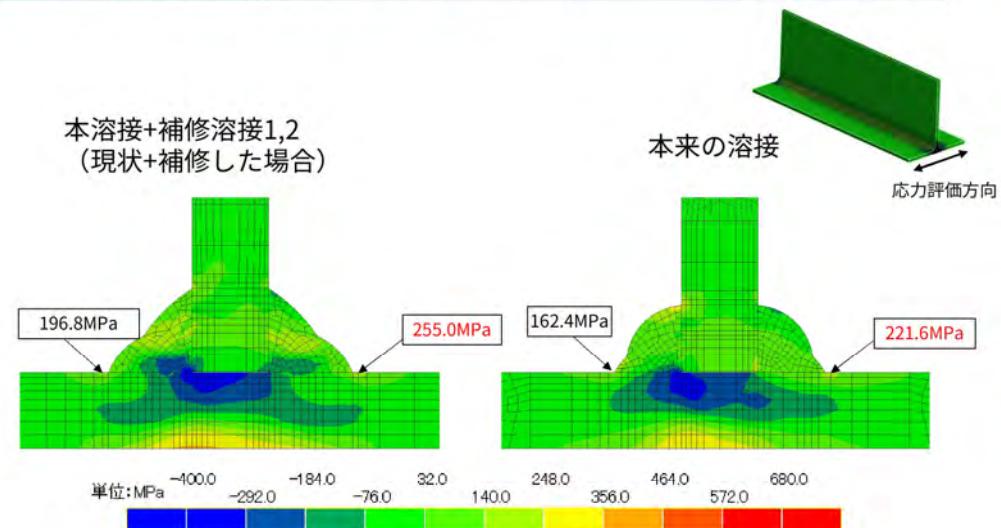
本来の溶接との比較評価 溶接線垂直方向 中央断面で評価

- 疲労き裂の起点となり得る溶接止端近傍の残留応力（溶接線垂直方向）の最大値は、それぞれ255.0MPa（本溶接+補修溶接1,2）、221.6MPa（本来の溶接）となる。
- 本溶接+補修溶接1,2で生じる残留応力は本来の溶接と同程度と考えられる。
